## 日本海側山地に特有な筋状地形（雪崩地形）の地形形態と分布について

## Characteristic landform of “Avalanche Furrows” and distribution in the Mountain areas along the Japan Sea Coast

Tatsuo Sekiguchi\*

\*国土地理院 Geospatial Information Authority of Japan., 1 Kitasato, Tsukuba, Ibaraki, Japan E-mail: sekiguchi-t96nk@mlit.go.jp

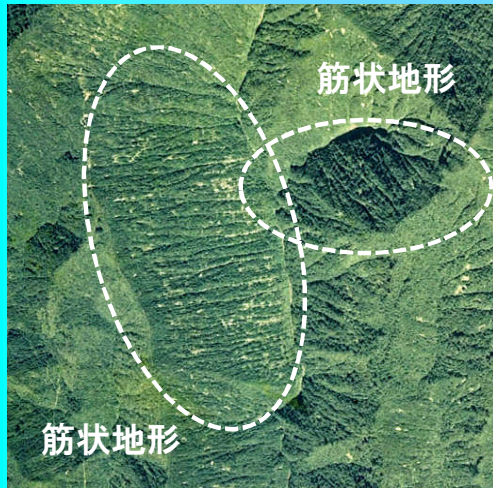
筋状地形(新潟県魚沼市):空中写真では針先で引っ掻いたような筋状のパターンが判読される

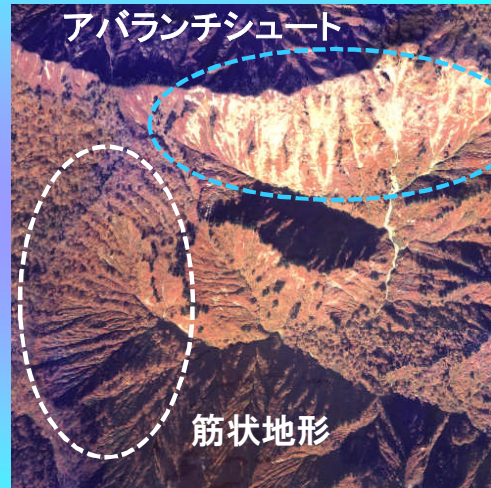
アバランチシュート(福島県只見町):筋状地形よりも幅が広く、筋状地形とほぼ同地域で分布している

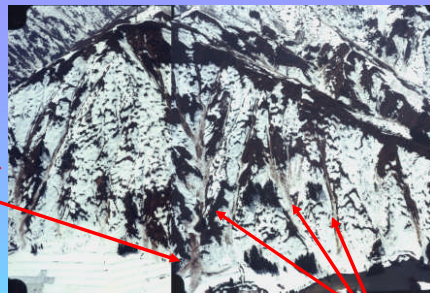
融雪期の雪崩発生状況  
(旧広神村, 1983年3月)

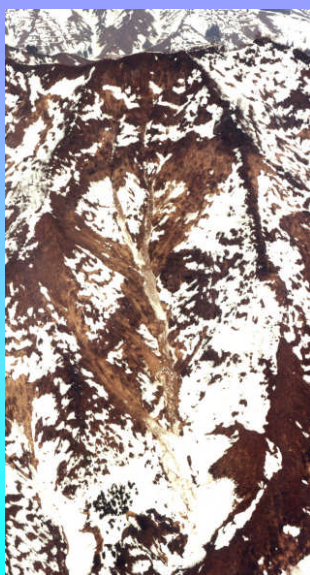
昭和58年空中写真

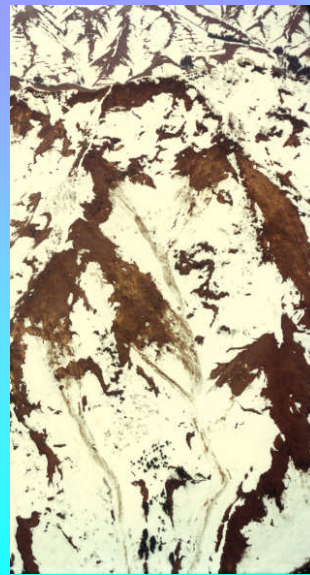
昭和59年空中写真

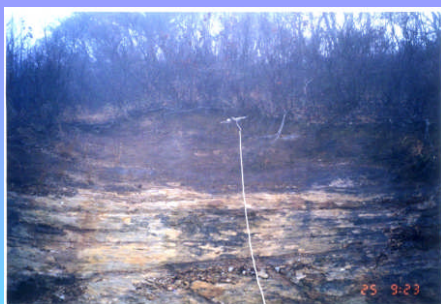
筋状地形 最上部(尾根直下)

- ①縦断形は浅い凹型or直線形
- ②断面が半円形~U字型
- ③溝の幅4~6m、深さ2~4m
- ④溝の両側の植生は低灌木や草地
- ⑤表面は滑らかな岩盤でしばしば雪崩による擦痕がみられる

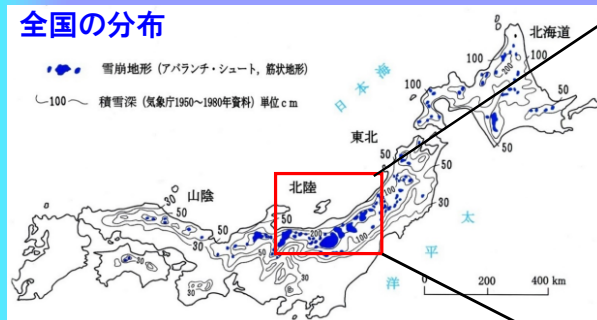
### 全国の分布

全国：S56年の豪雪後、全国的に筋状地形の調査を行い分布を明らかにした。  
新潟県：特に集中する新潟県において詳細な分布を調査した(関口, 2008)

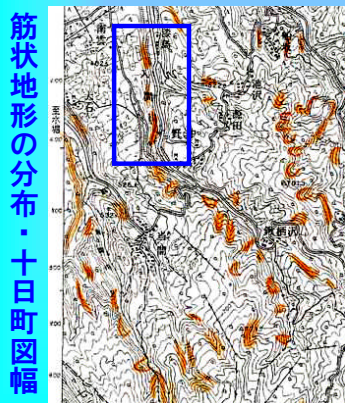
筋状地形の分布・十日町図幅

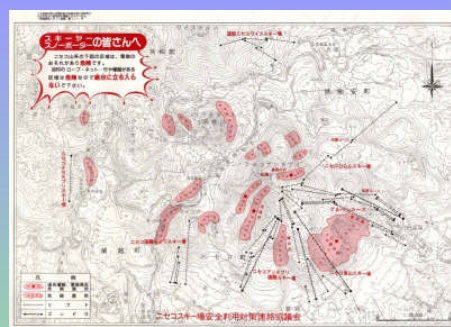
雪崩発生地点 (到達する範囲＝危険地域)

全層雪崩危険地域

表層雪崩危険地域

雪崩の見通し角(<http://www.mlit.go.jp/common/001018269.pdf>)
